2025년도 문화유산위원회

제8차 건축문화유산분과위원회 회의록

7. 안동 광흥사 응진전 국가지정문화유산(보물) 지정 검토

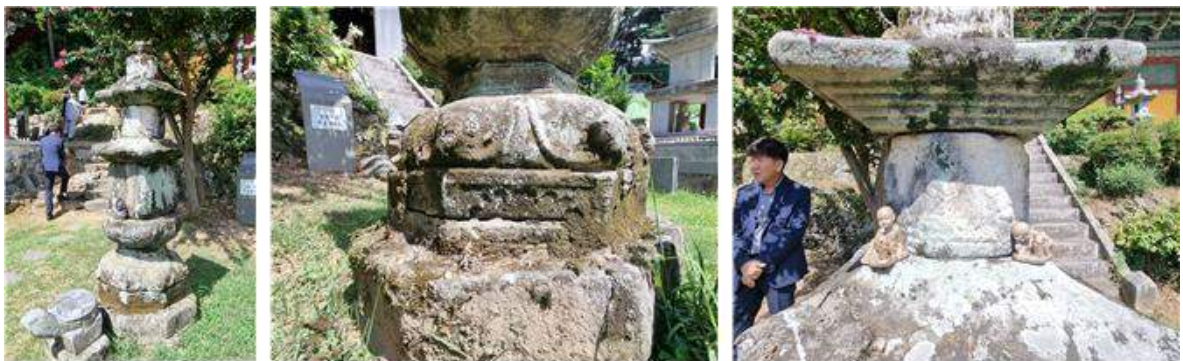
광흥사 경내 석물과 세부 상세

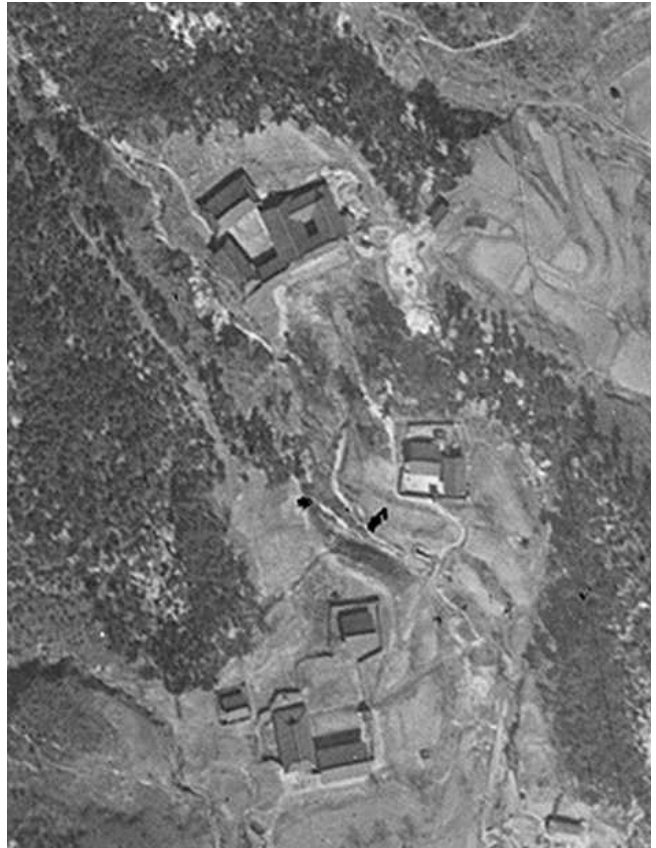
광흥사는 일제강점기 이후인 1946년에 화재로 대웅전(大雄殿)과 주변 건물이 소실되었다. 그리고 1948년에는 방화로 극락전(極樂殿)과 법당에 보관하고 있던 월인천강곡과 금강경의 10여종의 경책 100여권이 모두 불타 버렸다. 1954년도 항공사진을 보면 응진전, 요사, 누각, 명부전 등은 현재와 동일한 위치에 그대로 남아 있음을 확인할 수 있다. 이 외에도 여러 건물들이 남아 있었음이 확인되나 1960년대 이후 소실되었다.

1954년도 항공사진 (출처: 국토지리정보원)

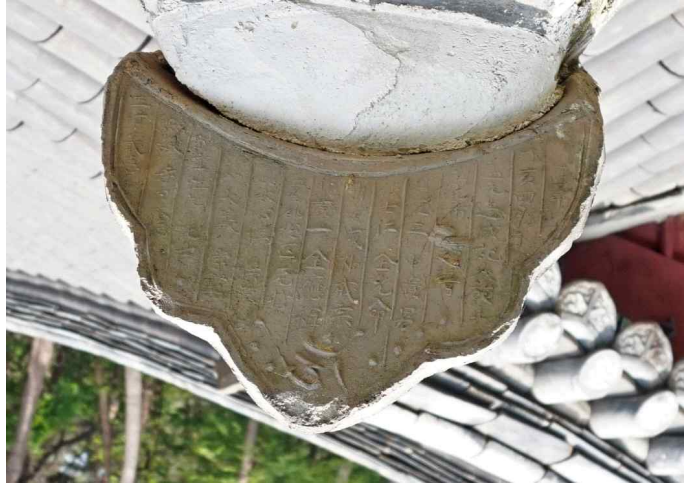
그리고 응진전 용마루 망와에는 ‘천순원년정해사월정일(天順元年 丁亥四月丁日) 번와조성기(燔瓦造成記)’라는 명문과 함께 시주자와 화주들의 이름이 기록되어 있다. 따라서 위의 기록들을 종합해 볼 때 광흥사 응진전은 1647년(인조 25) 이전에 이미 창건되었음을 알 수 있다.

망와 상세 (출처 : 안동 광흥사 응진전 국가지정문화유산 승격지정 신청 보고서)

광흥사 응진전은 광흥사 경내에서 별도의 영역을 이루고 있으며 인접한 요사, 누각과 함께 사찰 내 응진전의 위치와 위상을 잘 보여주고 있다. 광흥사 응진전은 망와에 1647년에 번와하였다는 명문이 남아 있어 적어도 1647년 이전에 창건되었음을 알 수 있다.

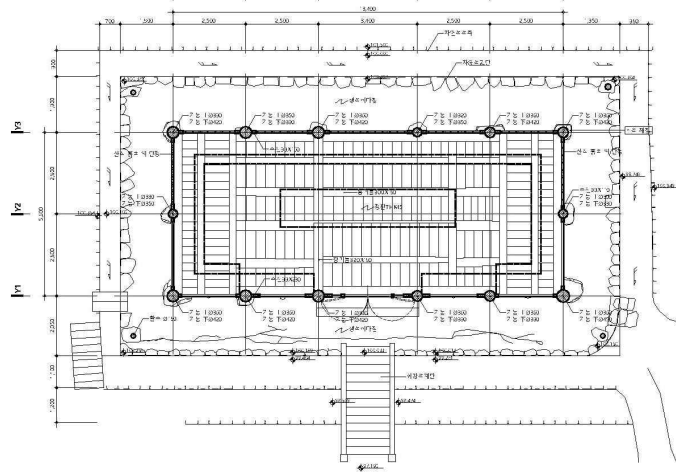
광흥사 응진전은 정면 5칸, 측면 2칸 규모의 건물이다. 기단은 자연석을 사용하여 1단으로 낮게 조성하였으며, 그 위에 자연석 초석을 놓고 원기둥을 세웠다. 기둥 간격을 보면 어칸은 11자로 넓게 설정하고 나머지 칸은 모두 8자로 동일하게 설정하였다. 건물 내부는 통칸으로 이루어져 있으며 바닥에는 우물마루를 깔았는데 불상의 배치를 고려하여 방향을 다르게 구성하였다. 내부 중앙에서 약간 뒤쪽에는 불단을 마련하여 삼세불과 가섭존자와 아난존자를 봉안하였다. 그리고 배면과 양 측면 벽에는 16나한상과 동자상, 인왕상, 사자상, 제석천상 등을 나누어 모셨다. 이러한 불상의 배치 방식은 다른 사찰의 응진전에서 보이는 모습과는 차이가 있다. 1946년에 대웅전이 소실되면서 응진전이 주불전의 기능을 수행하게 되면서 불상의 배치 방식에 변화가 있었던 것으로 추정된다.

안동 광흥사 응진전 평면도 (출처 : 지정신청보고서)

응진전은 정면 8-8-11-8-8척(尺)이고 측면 8-8척으로, 어칸을 제외한 모든 주칸을 동일하게 설정하였고 건물의 출입문은 어칸에만 설치하였으며, 전면 좌우 협칸과 퇴칸, 그리고 양 측면 협칸 상부에는 가로로 긴 걸창을 달았다. 한편 측면에 대한 정면의 평면비는 2.69 : 1의 매우 세장한 장방형 구성이며, 이는 우리나라의 현존하는 응진전 중에서 기림사 응진전과 함께 가장 큰 규모에 해당한다.

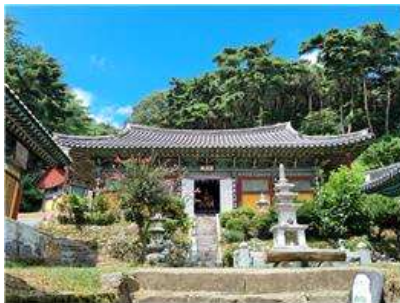
안동 광흥사 응진전 정면

출입문은 정면 어칸에만 설치하였는데 하부에 궁판을 설치한 2짝 세살문이다. 어칸

출입문 양쪽에는 판벽으로 구성하였다. 창호는 정면의 경우 어칸을 제외한 나머지 칸에는 상부에 격자살로 짠 들어열개창을 설치하였으며, 양쪽 측면에서는 앞 칸에만 정면과 동일한 들어열개창을 설치하였다. 이러한 창호의 구성은 여러 나한상을 봉안하기 위한 것으로 보인다.

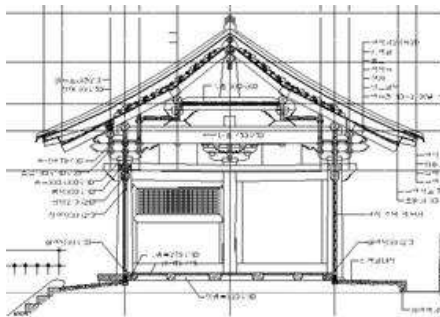
가구 구조는 5량 형식으로 대량 위에 2단의 화반대공을 놓아 중보와 뜯장여를 받도록 했다. 화반대공은 층급천장과 결구되도록 단을 지게 처리하였는데, 창녕 관룡사 대웅전(1617년)과 유사한 구성을 보여주고 있다. 중보 위에는 사다리형 대공이 종도리를 받는다. 층량은 곡선형 부재를 사용하여 측면 기둥과 대량 위에 걸쳤다. 층량 머리는 권비형으로 처리하지 않고 외부 뺄목을 직절하였다.

안동 광흥사 응진전 종단면도

건물의 가구는 대들보와 종보를 올린 5량가이며, 공포는 다포계 형식이지만 건물 전면에만 주간포를 설치하였고 배면과 좌우 측면에는 간포를 생략하고 간단한 방형 판재의 화반으로 처리하였다. 공포는 내·외 1출목으로 2제공 상부에 대들보를 바로 올렸으며, 외목도리를 받는 3운공은 대들보에 이음한 별재로 처리하였다. 공포 구성의 특이점은 일반적으로 3제공에서 사용되는 삼분두 형식을 2제공에서 사용함으로써 공포대의 높이를 일반적인 건물보다 낮게 하였다는 점이다.

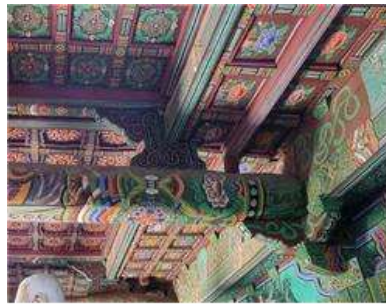
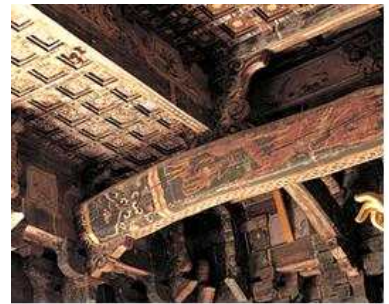
안동 광흥사 응진전 화반대공

창녕 관룡사 대웅전 화반대공

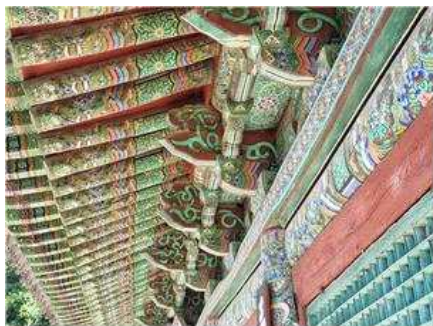
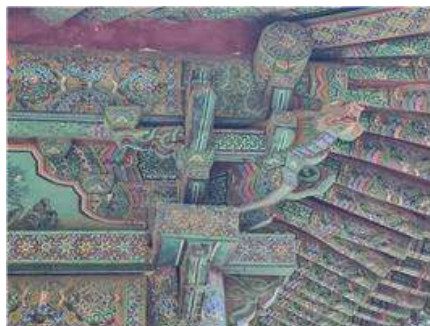
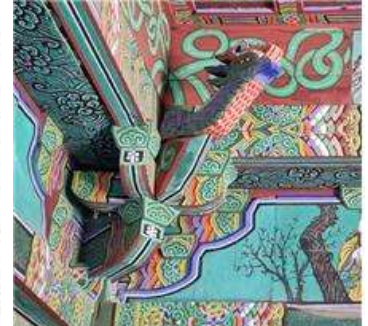
이 건물의 가장 큰 특징은 공포부에 있다. 정면은 어칸이 다른 칸보다 3자 정도 더 넓지만 포간 거리를 조정하지 않고 매 칸마다 동일하게 주간포 1조씩 설치하였다. 그러나 측면과 배면에서는 주간포를 사용하지 않았으며 대신에 방형 화반으로 간략하게 처리하였다. 즉, 이 건물은 다포계와 주심포계 건물의 절충 양식을 보여주고 있다. 공포는 내·외 1출목 형식이다. 일반적인 다포계 건물에서 내·외 출목을 1출목으로 구성한 경우는 거의 없으며, 광흥사 인근에 위치한 안동 봉황사 대웅전에서만 볼 수 있다.

안동 광흥사 응진전 정면 공포부

안동 광흥사 응진전 귀공포

안동 광흥사 응진전 귀공포 내부

주심첨차는 소첨차 위에 대첨차를 올렸으며, 행공첨차는 하부에 초각을 두어 장식성을 높였다. 귀공포의 경우 좌우대는 3단 모두 교두형으로 처리하였다. 1단과 3단 귀한대는 교두형이다. 2단 귀한대는 정면에서는 용두를 조각하고 배면에서는 삼분두로 처리하였다. 내부에서는 3단 귀한대를 봉두로 꾸몄다.

이 건물은 다포계와 주심포계 건물의 절충적인 양식을 지니고 있다. 특히 공포에서 내·외 1출목으로 처리한 것은 희소성을 지니고 있으며, 공포의 세부 수법에서는 조선 중기 이전 불전의 건축 특성과 지역성을 잘 보여주고 있어 학술적 가치가 높다. 다른 사찰의 응진전과 비교해 볼 때 부분전임에도 규모가 큰 편이며, 내부에 봉안하고 있는 소조 불상들도 예술적·학술적 가치가 높은 것으로 평가되고 있다.

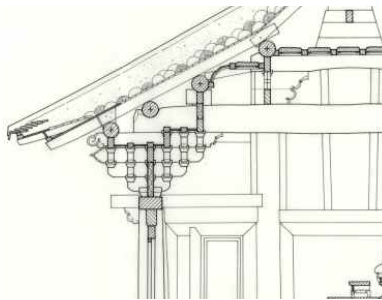
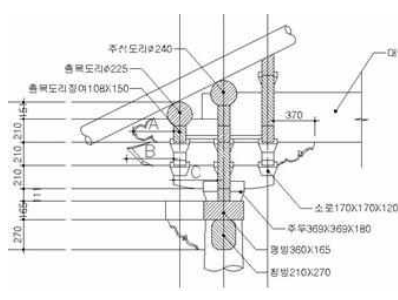
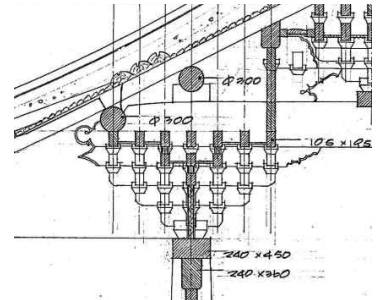
제공의 형태와 구성 방식도 독특하다. 초제공은 교두형이며, 이제공은 삼분두형이고,

보머리에 해당하는 삼제공은 권비형이다. 배면 이제공은 삼분두의 형식이 조금씩 달라 보수되었을 가능성을 보여주고 있다. 외부 제공의 구성과 모습이 유사한 건물로는 영천 은혜사 백홍암 극락전(1643년), 산청 율곡사 대웅전(1679년 중수), 칠곡 송림사 대웅전(1649년), 청도 운문사 대웅보전(1718년), 청도 대비사 대웅전(16세기 이후 추정) 등이 있다. 이들 건물과 비교하면 삼분두가 조금 더 길게 빠져나와 있고, 출목수와 보머리의 처리 부분이 다를 뿐이다. 모두 경상도 지역에 있는 사찰로서 지역적 연관성도 있다고 판단된다.

청도 대비사 대웅전 공포
(출처 : 국가유산청)

안동 광흥사 응진전 공포
(출처 : 지정신청보고서)

산청 율곡사 대웅전 공포
(출처 : 국가유산청)
